RELATÓRIO DE ENGENHARIA

Requerente: CONSELHO REGIONAL DE ENGENHARIA E AGRONOMIA DE
SANTA CATARINA – CREA/SC.

Imóvel: Rua Rio Grande do Sul, Anita Garibaldi, Joinville, SC CEP 89203-570.

O escopo do presente trabalho consiste em apurar os fatos técnicos ocorridos na execução da obra e estágio de obra efetuada na construção da Inspetoria Regional do CREA de Joinville-SC.

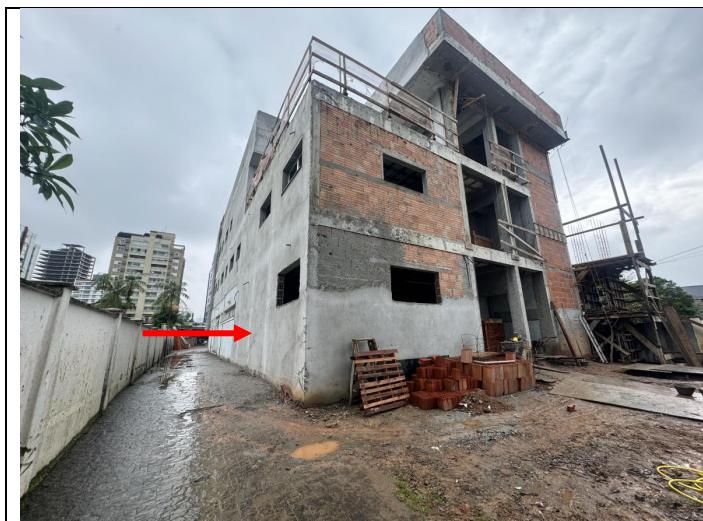
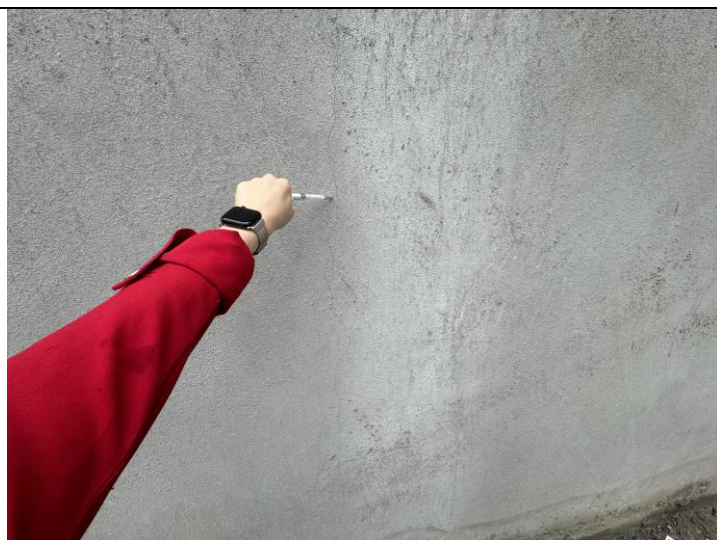
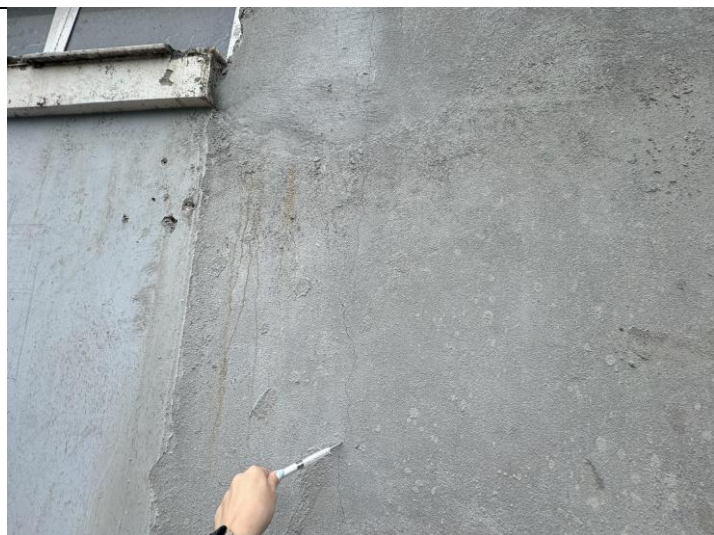
01, 02, 03

Lateral externa direita da edificação

- a) Fissura entre a obra nova e a existente.

- a) Ausência de junta de dilatação ou junção errada de materiais diferentes.

Crítico: ___ Regular: X Mínimo: ___

- a) Descolamentos, desalinhamentos e durabilidade da construção.

NORMAS Em desacordo com a ABNT NBR 6118

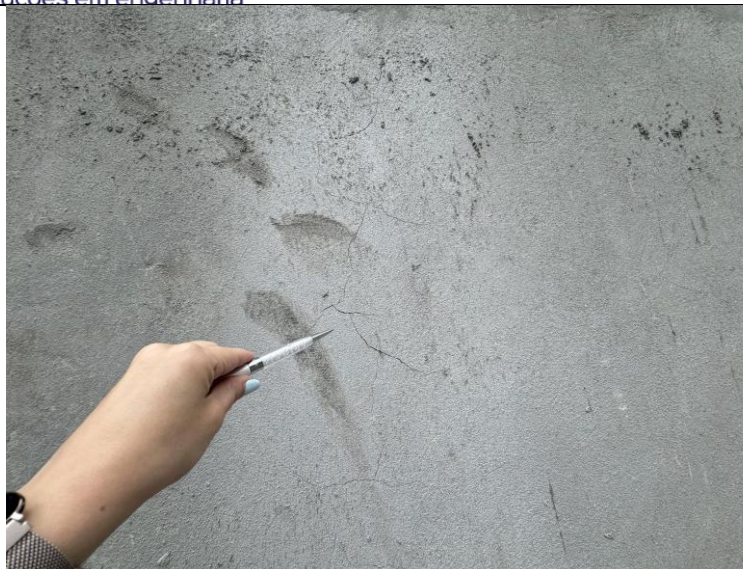
04

Lateral externa direita da edificação

a) Fissura no reboco.

b) Retração da argamassa

Crítico: ___ Regular: X Mínimo: ___

a) Empolamentos e descolamentos.

NORMAS Em desacordo com a ABNT NBR 15261 e NBR 13281

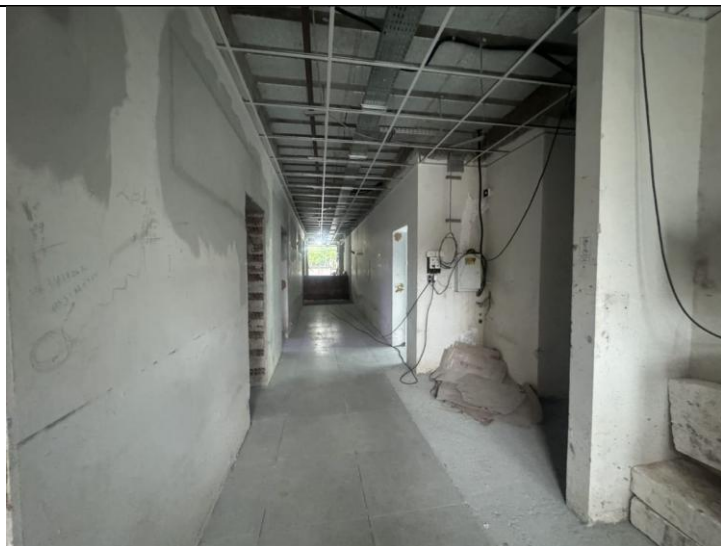
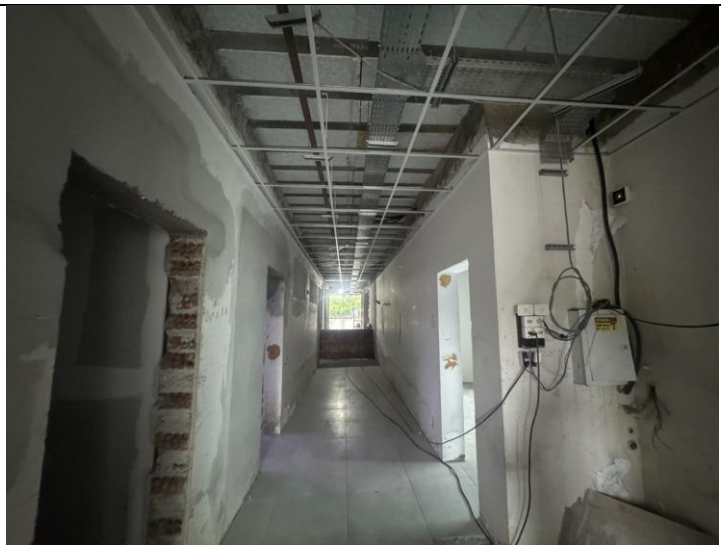
05 e 06

Sala no térreo

a) Falta de acabamento na porta

b) Piso novo sem a devida proteção

a) Execução inadequada

Crítico: ___ Regular: ___ Mínimo: X

a) Trabalhos de reparo para realizar o acabamento posteriormente podem

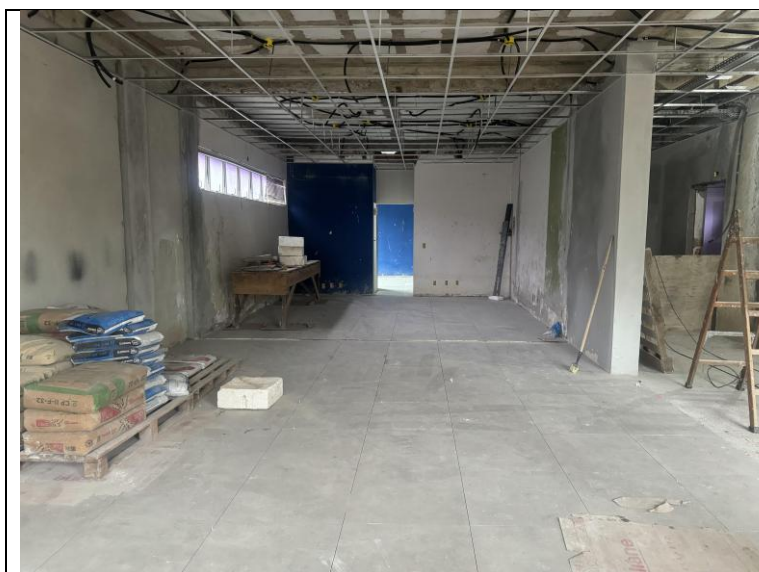
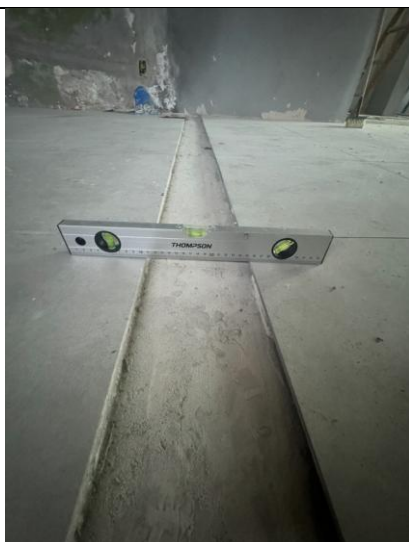
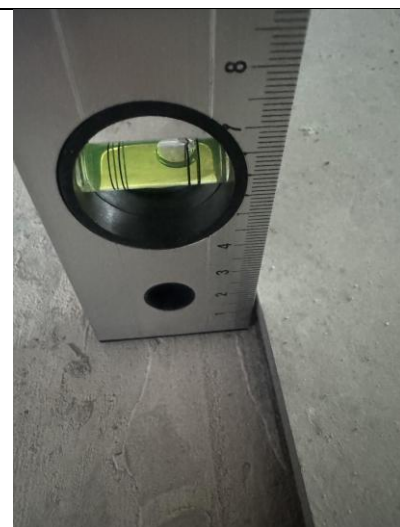
07, 08 e 09

Sala no térreo

- a) Dimensão inadequada para aplicação de soleira
- b) Piso sem a devida proteção

- a) Execução inadequada

Crítico: ___ Regular: ___ Mínimo: X

- a) Trabalhos de reparo para realizar o acabamento podem danificar o piso já colocado.

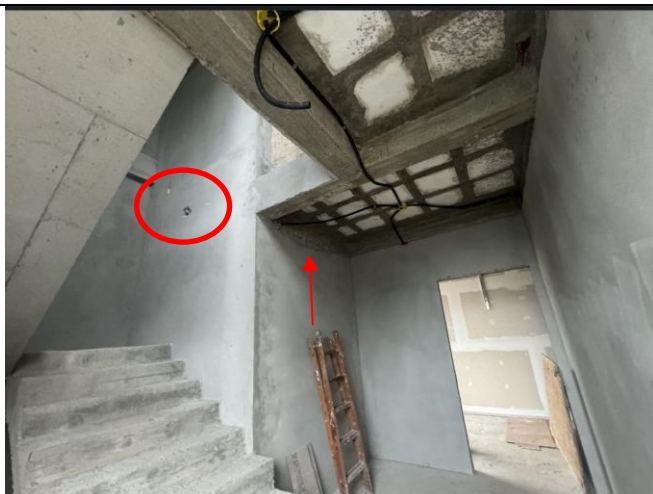
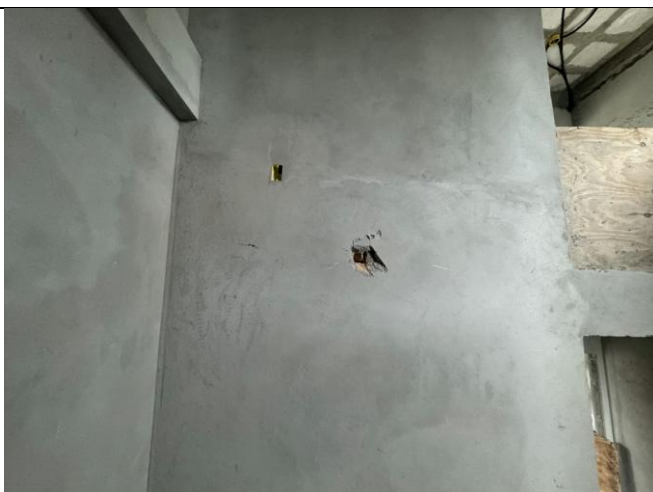
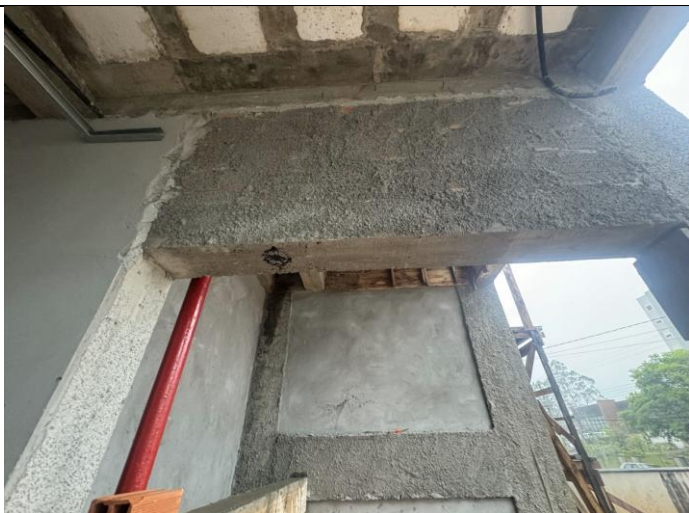
10, 11 e 12

10, 11 - Escadaria

12 - Corredor primeiro pavimento

- a) Reboco danificado e incompleto
- b) Espaçador utilizado de forma inadequada.

- a) Execução inadequada

Crítico: ___ Regular: ___ Mínimo: X

- a) Aplicação do reboco inadequada pode gerar tensões na parede levando surgimento de fissuras.
- b) Aderência do concreto comprometida.

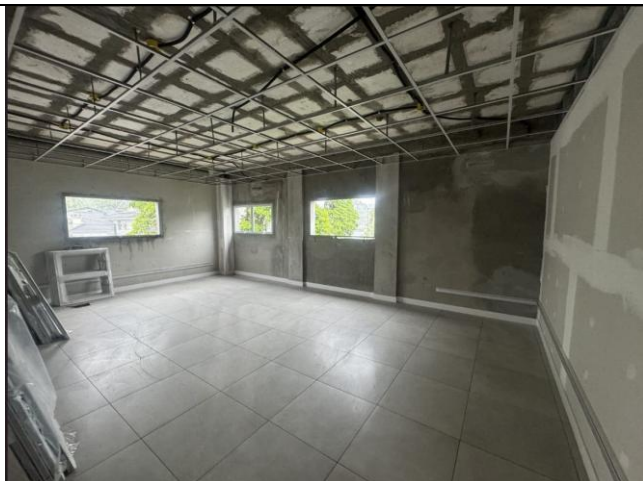
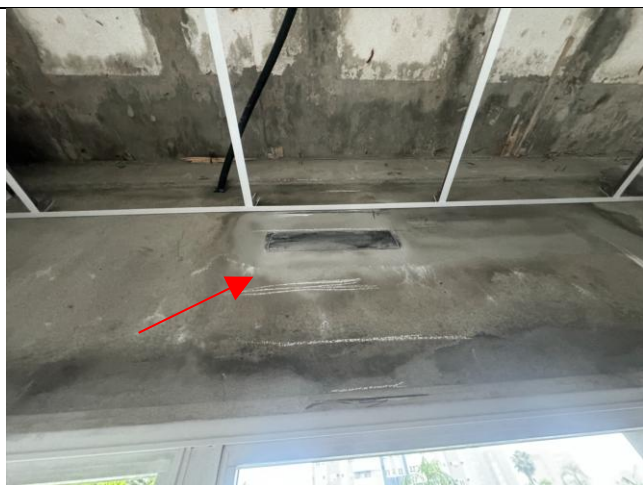
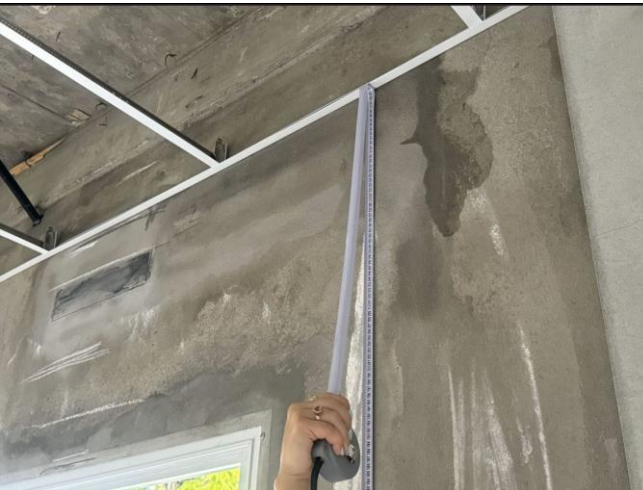
13, 14 e 15

Salas primeiro pavimento

- a) Pré-instalação dos splits com locação incorreta, distância do gesso de apenas 12cm.
- b) Pé direito da sala até estrutura do gesso 2,52m.

- a) Execução inadequada

Crítico: X Regular: _____ Mínimo: _____

- a) Sem altura adequada para instalação das evaporadoras.

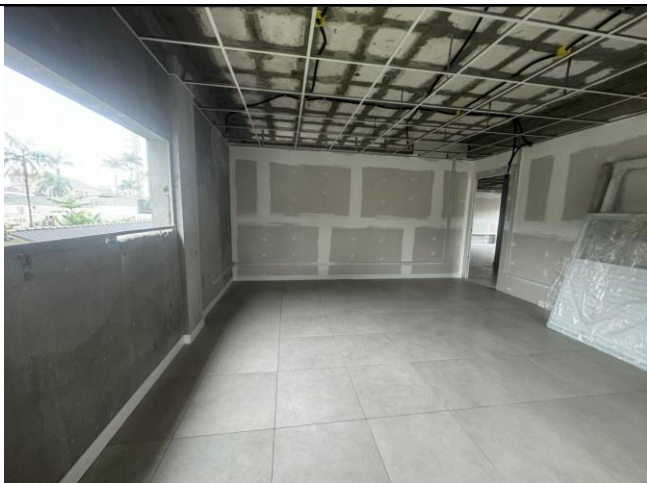
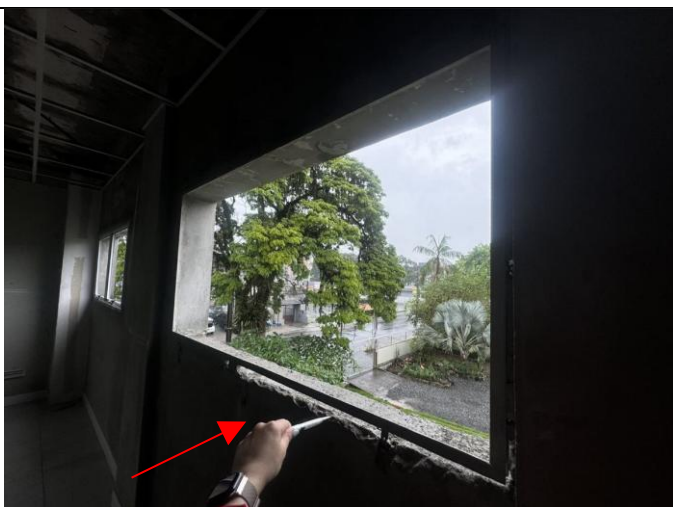
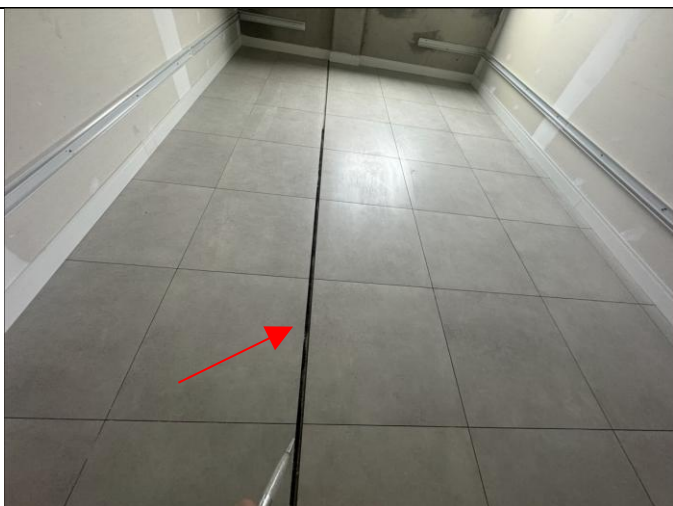
16, 17, 18

Salas primeiro pavimento

- 16, 17 - Fixação do contramarco das janelas incorretos.
- 18 – Junta de dilatação sem acabamento.

- Execução inadequada

Crítico: X Regular: _____ Mínimo: _____

- Sem uma base sólida o contramarco fica mal fixado, gerando folgas, vibrações e comprometendo a instalação da janela.
- Junta de dilatação sem acabamento com material compressível, utilização de régua ou perfil decorativo deixará o piso em desnível.

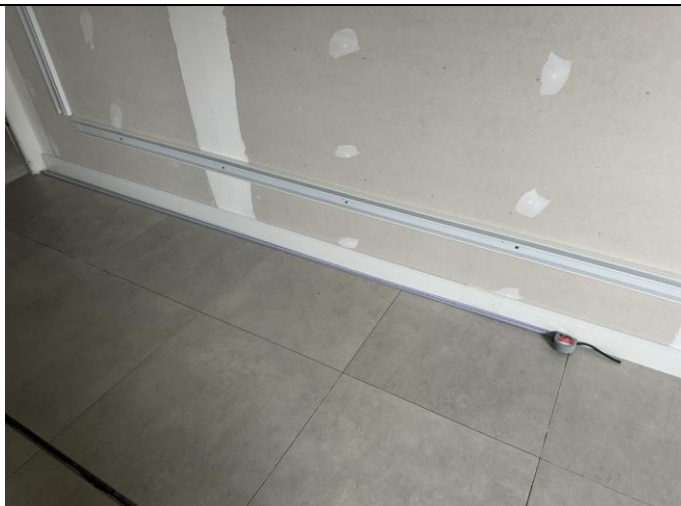
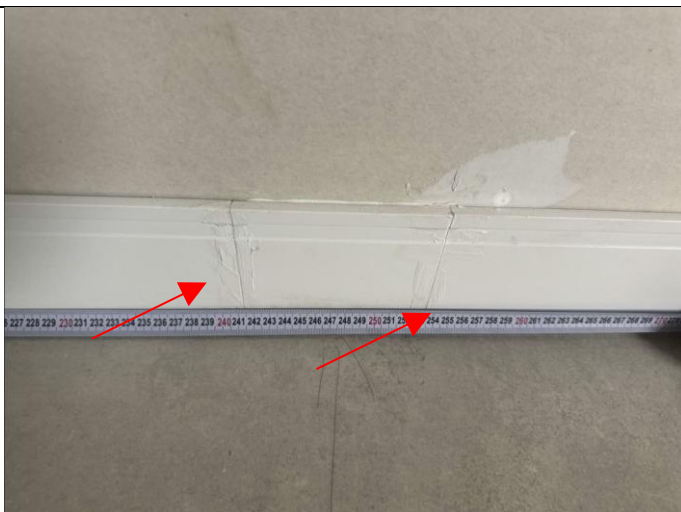
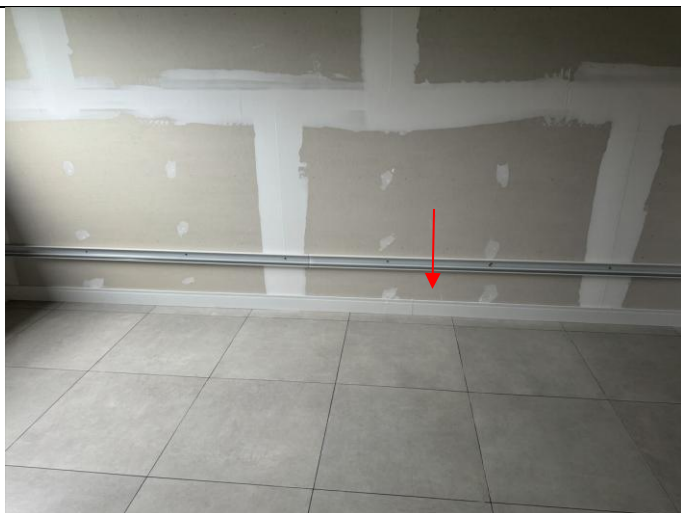
19, 20, 21

Salas primeiro pavimento

- a) Uniões irregulares e mal alinhadas dos rodapés, além de estarem no meio dos ambientes.

- a) Execução inadequada

Crítico: ____ Regular: ____ Mínimo: X

- a) Aspecto visual comprometido

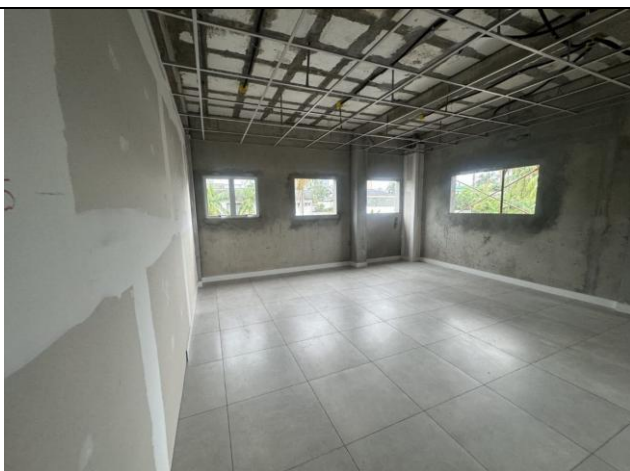
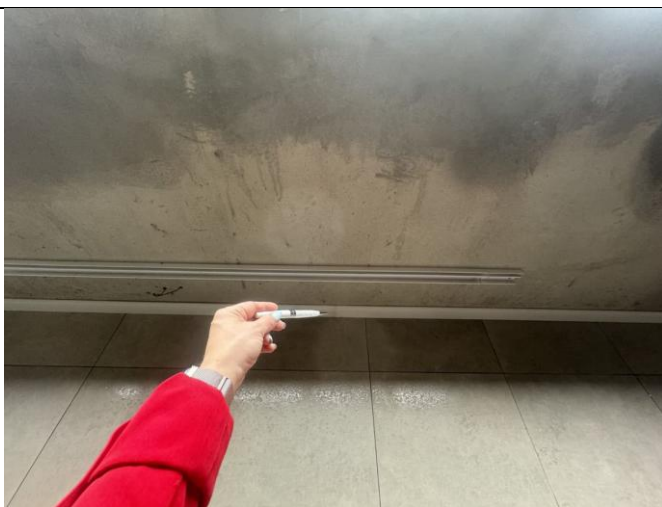
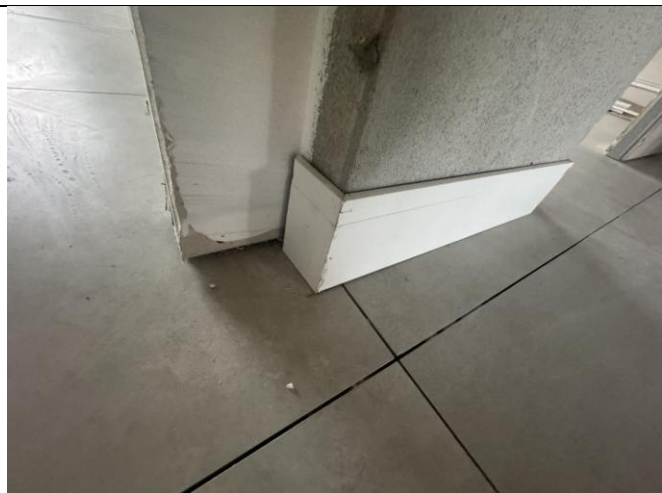
22, 23, 24

Salas primeiro pavimento

- a) Acabamentos instalados antes da finalização da etapa anterior.
- b) Rodapés em contato com água da chuva.

- b) Execução inadequada, desorganização do processo de obra.

Crítico: X Regular: ____ Mínimo: ____

- a) Retrabalho e reparos, aumento de custos e desperdício de materiais.

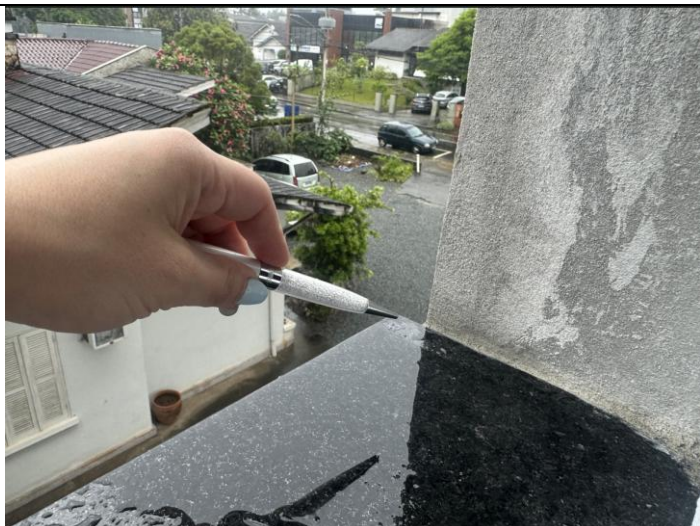
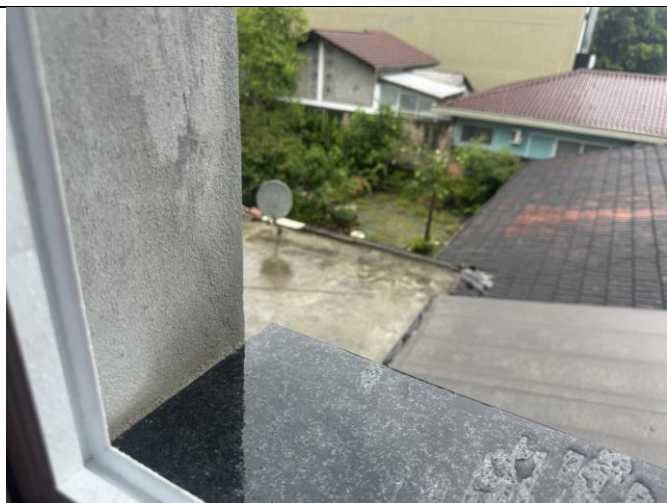
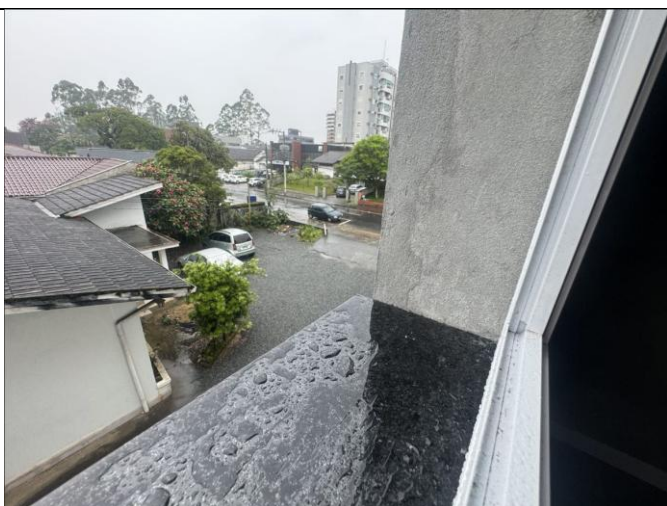
25, 26, 27

Salas primeiro pavimento

- a) Corte das pingadeiras incorreto, sem o canal de gotejamento nas pontas.

- a) Execução inadequada.

Crítico: X Regular: ____ Mínimo: ____

- b) Infiltração, danos à estrutura.

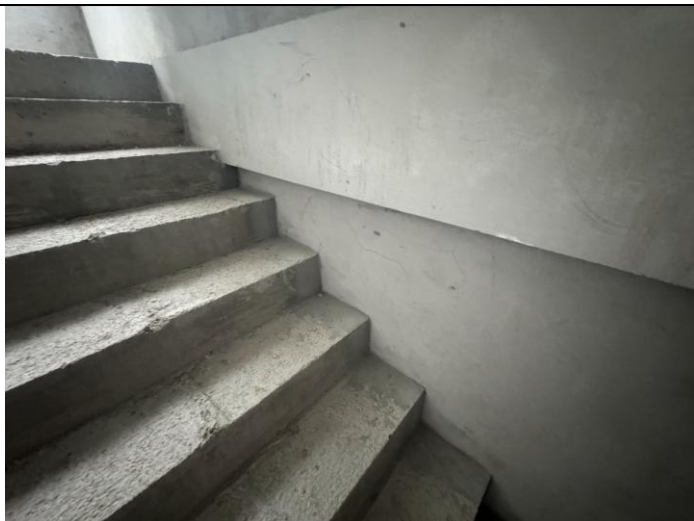
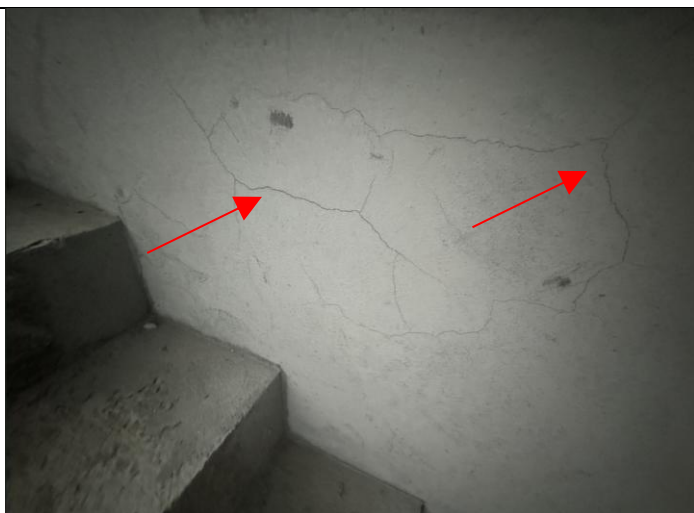
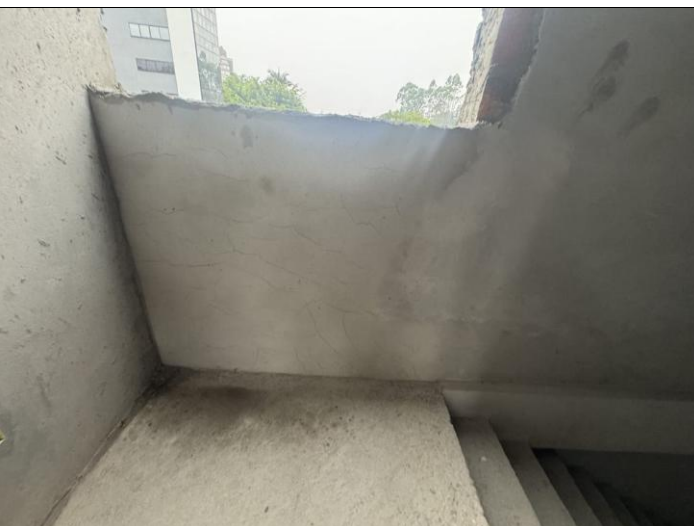
28, 29, 30

Escadaria do primeiro para segundo pavimento. Parede

a) Fissura no reboco.

a) Retração da argamassa

Crítico: ___ Regular: ___ Mínimo: X

a) Empolamentos e descolamentos.

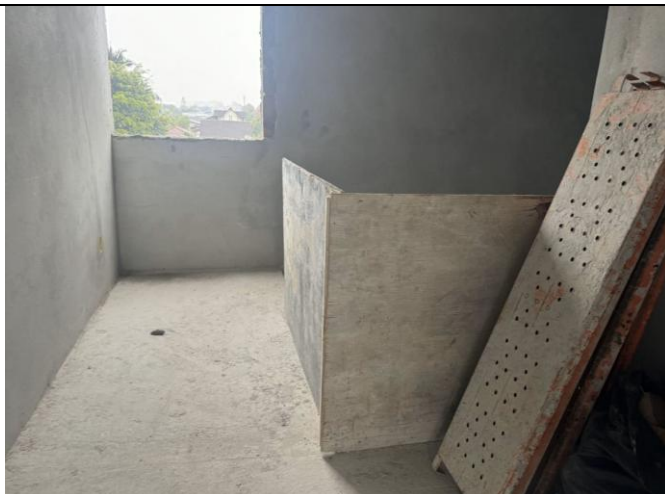
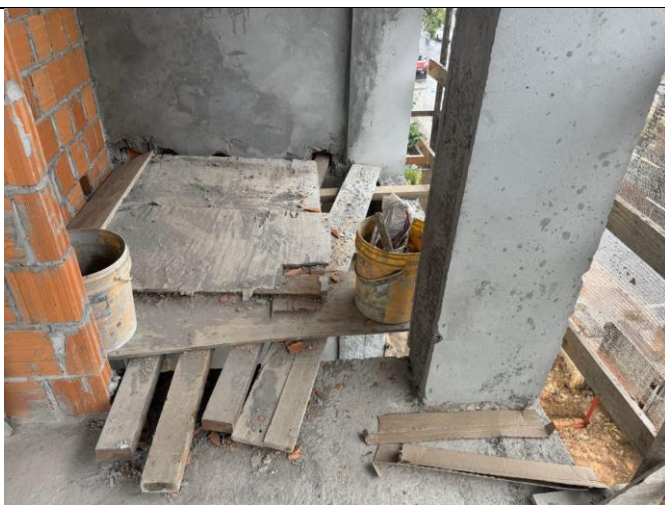
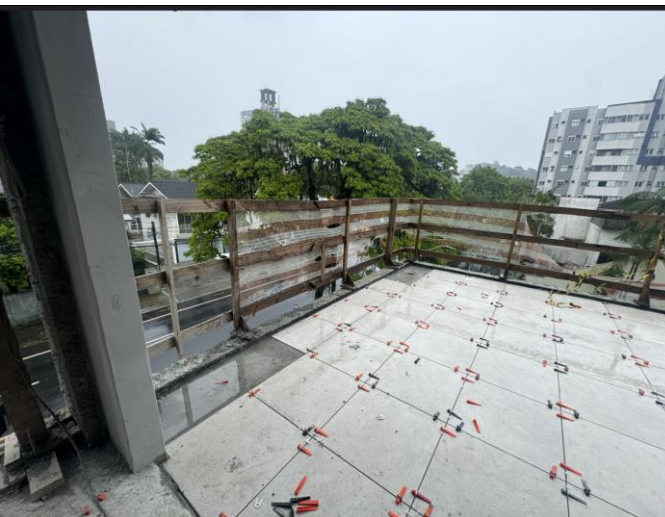
31 32, 33

Escadaria do primeiro para segundo pavimento e segundo pavimento

- a) Serviços executados sem a prevenção de segurança do trabalho.

- a) Ausência de fiscalização da empresa contratada.

Crítico: X Regular: _____ Mínimo: _____

- a) Consequências humanas com acidentes de trabalhos.

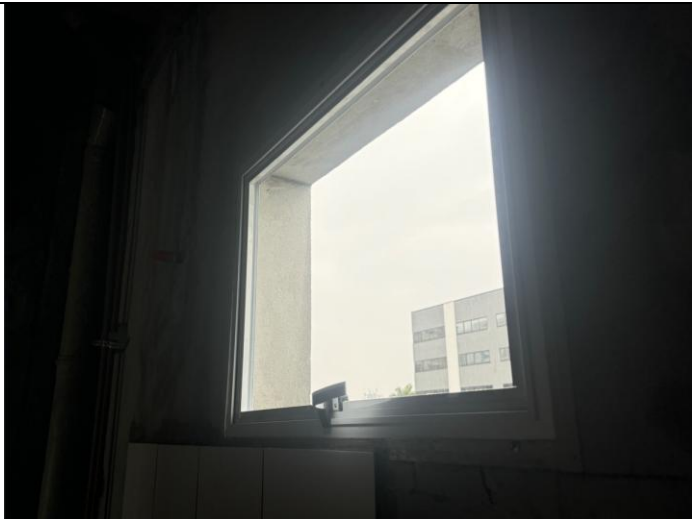
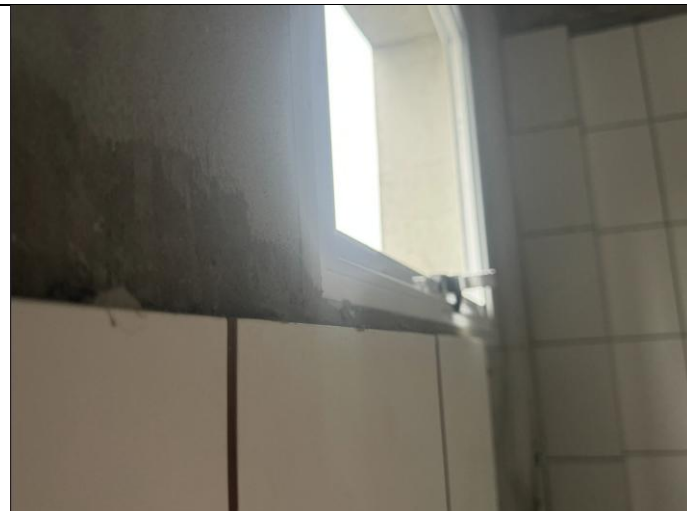
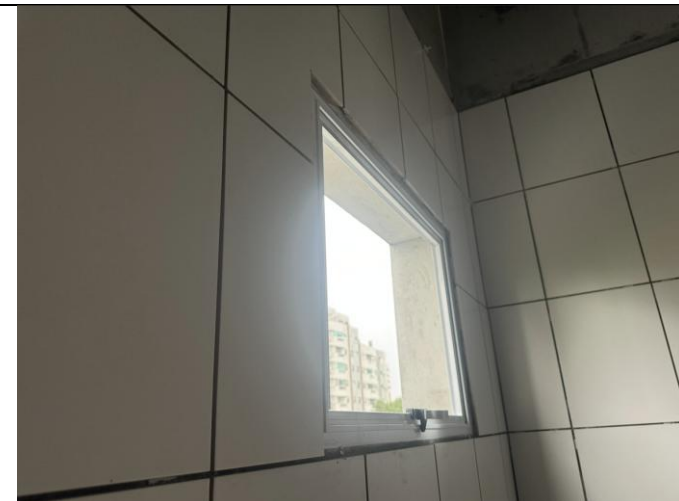
34, 35, 36

Banheiros

- a) Janelas instaladas com nível de altura que não corresponde ao projeto.

- a) Instalação dos azulejos após a instalação das esquadrias.

Crítico: X Regular: _____ Mínimo: _____

- a) Comprometimento estético e problemas funcionais.

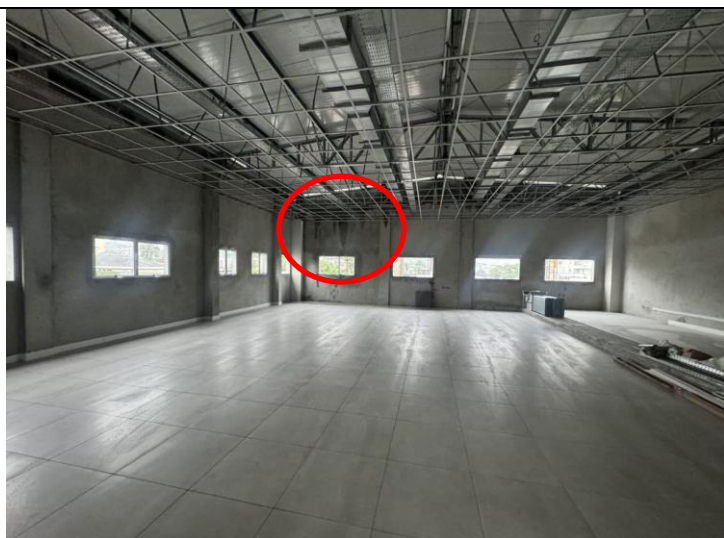
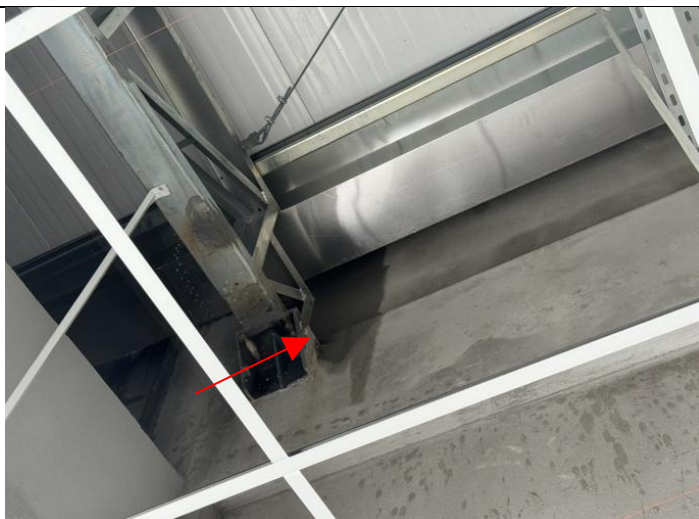
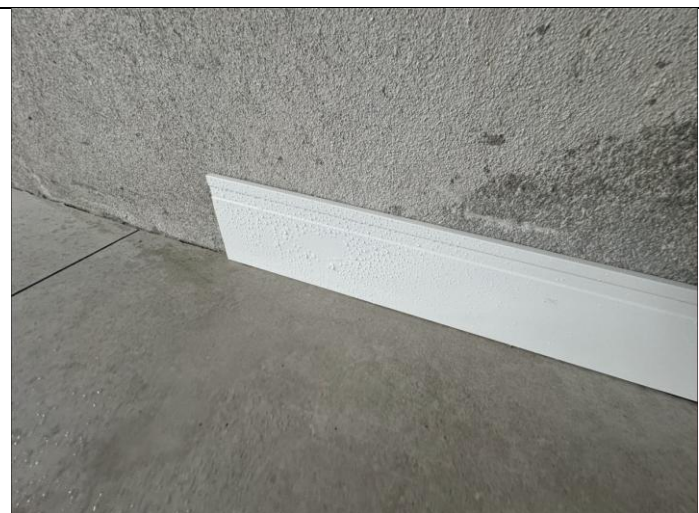
37, 38, 39

Auditório

a) Infiltração nas paredes e rodapés.

a) Falta de acabamento no telhado.

Crítico: X Regular: _____ Mínimo: _____

a) Deteriorização dos materiais.

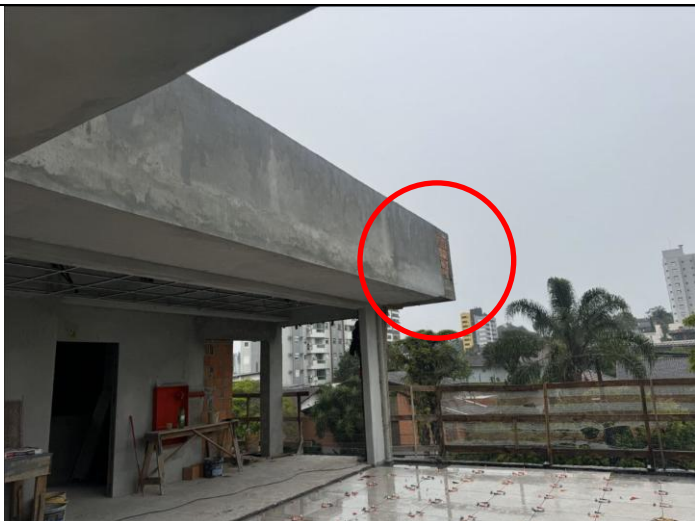
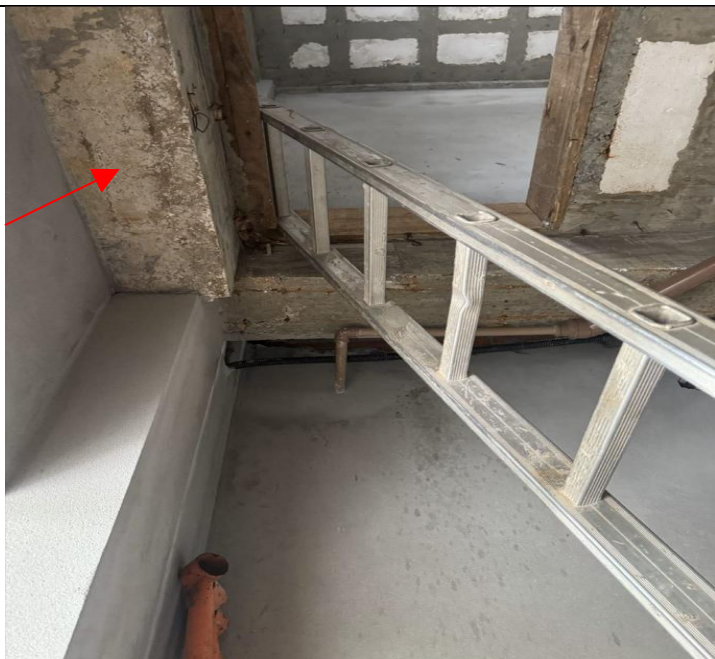
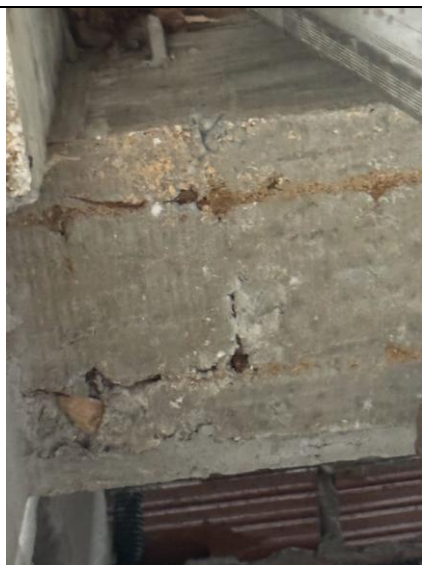
40, 41, 42

Tereiro pavimento

- a) 40 - Reboco danificado e incompleto.
- b) 41, 42 – Cobrimento inadequado da armadura.

- a) Execução inadequada

Crítico: X Regular: _____ Mínimo: ____

- a) 40 - Aplicação do reboco inadequada pode gerar tensões na parede levando surgimento de fissuras.
- b) 41, 42 – Comprometimento da estrutura.
