RELATÓRIO DE ENGENHARIA

Requerente: CONSELHO REGIONAL DE ENGENHARIA E AGRONOMIA DE
SANTA CATARINA – CREA/SC.

Imóvel: Rua Rio Grande do Sul, Anita Garibaldi, Joinville, SC CEP 89203-570.

O escopo do presente trabalho consiste em apurar os fatos técnicos ocorridos na execução da obra e estágio de obra efetuada na construção da Inspetoria Regional do CREA de Joinville-SC.

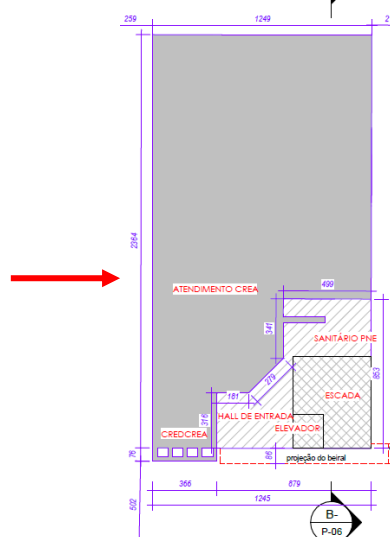
Lateral externa direita da edificação

- a) Fissura entre a obra nova e a existente.

- a) Ausência de junta de dilatação ou junção errada de materiais diferentes.

Crítico: ___ Regular: X Mínimo: ___

- a) Descolamentos, desalinhamentos e durabilidade da construção.

NORMAS Em desacordo com a ABNT NBR 6118

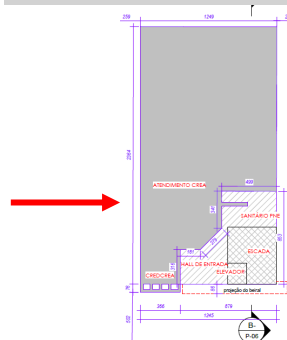
Lateral externa direita da edificação

a) Fissura no reboco.

b) Retração da argamassa

Crítico: ___ Regular: X Mínimo: ___

a) Empolamentos e descolamentos.

NORMAS Em desacordo com a ABNT NBR 15261 e NBR 13281

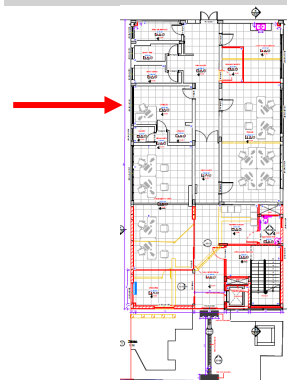
Sala no térreo

a) Falta de acabamento na porta

b) Piso novo sem a devida proteção

a) Execução inadequada

Crítico: ___ Regular: ___ Mínimo: X

a) Trabalhos de reparo para realizar o acabamento posteriormente podem

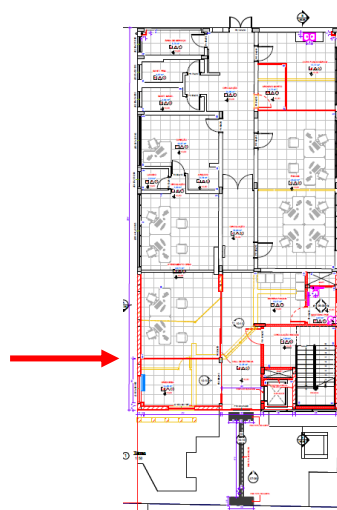
Sala no térreo

- a) Dimensão inadequada para aplicação de soleira
- b) Piso sem a devida proteção

- a) Execução inadequada

Crítico: ___ Regular: ___ Mínimo: X

- a) Trabalhos de reparo para realizar o acabamento podem danificar o piso já colocado.

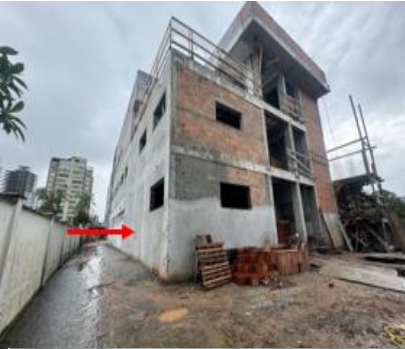
FOTOS 01, 02, 03 LOCAL Lateral externa direita da edificação ANOMALIA OU PATOLOGIA a) Fissura entre a obra nova e a existente. PROVAVEL CAUSA a) Ausência de junta de dilatação ou junção errada de materiais diferentes. GRAU DE RISCO Crítico: Regular: X Mínimo:	8	8	8	512	2	sim	não	não	não	sim	não	não	sim	
288	2

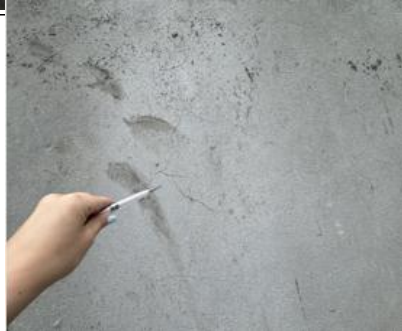
FOTOS 04 LOCAL Lateral externa direita da edificação ANOMALIA OU PATOLOGIA a) Fissura no reboco. PROVAVEL CAUSA b) Retração da argamassa Crítico: Regular: Mínimo: X	6	6	8	288	2	sim	não	não	não	sim	não	não	sim

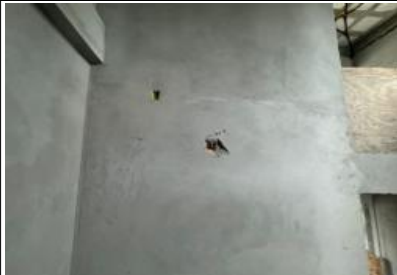
FOTOS 10, 11 e 12 LOCAL 10, 11 - Escadaria 12 - Corredor primeiro pavimento ANOMALIA OU PATOLOGIA a) Reboco danificado e incompleto b) Espaçador utilizado de forma inadequada. PROVAVEL CAUSA a) Execução inadequada GRAU DE RISCO Crítico: Regular: Mínimo: X	6	6	6	216	2	sim	não	não	não	sim	não	não	sim	
800	5

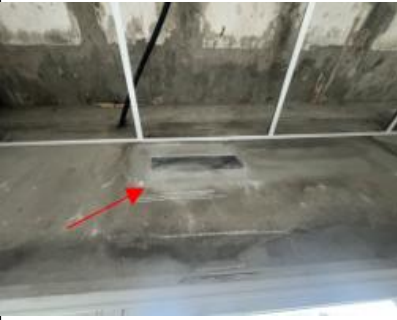
FOTOS 13, 14 e 15 LOCAL Salas primeiro pavimento ANOMALIA OU PATOLOGIA a) Pré-instalação dos splits com locação incorreta, distância do gesso de apenas 12cm. b) Pé direito da sala até estrutura do gesso 2,52m. PROVAVEL CAUSA a) Execução inadequada GRAU DE RISCO Crítico: X Regular: Mínimo: ____	8	10	10	800	2	sim	não	não	não	sim	não	não	sim

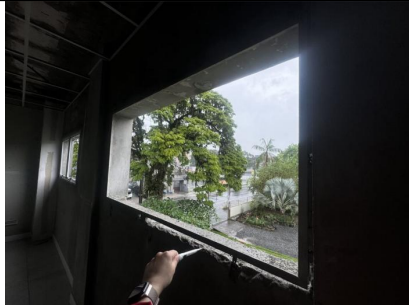
FOTOS 16, 17, 18 LOCAL Salas primeiro pavimento ANOMALIA OU PATOLOGIA a) 16, 17 - Fixação do contramarco das janelas incorretos. b) 18 – Junta de dilatação sem acabamento. PROVAVEL CAUSA a) Execução inadequada GRAU DE RISCO Crítico: X Regular: Mínimo: ____	8	10	10	800	2	sim	não	não	não	sim	não	não	sim	
640	7

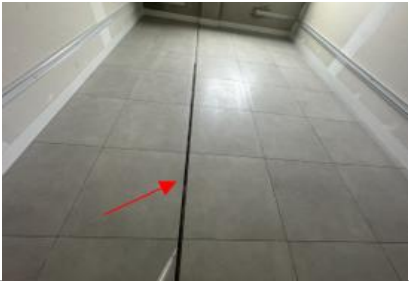
FOTOS 16, 17, 18 LOCAL Salas primeiro pavimento ANOMALIA OU PATOLOGIA a) 16, 17 - Fixação do contramarco das janelas incorretos. b) 18 – Junta de dilatação sem acabamento. PROVAVEL CAUSA a) Execução inadequada GRAU DE RISCO Crítico: X Regular: Mínimo: ____	8	8	10	640	2	sim	não	não	não	sim	não	não	sim

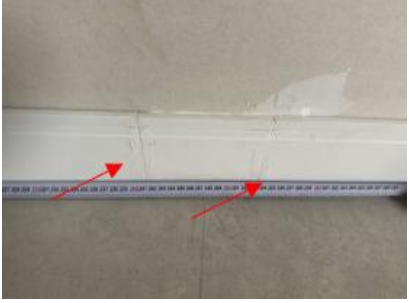
FOTOS 19, 20, 21 LOCAL Salas primeiro pavimento ANOMALIA OU PATOLOGIA a) Unões irregulares e mal alinhadas dos rodapés, além de estarem no meio dos ambientes. PROVAVEL CAUSA a) Execução inadequada GRAU DE RISCO Crítico: ____ Regular: Mínimo: X	6	6	6	216	2	sim	não	não	não	sim	não	não	sim	
800	9

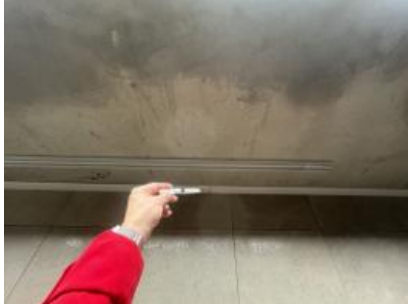
FOTOS 22, 23, 24 LOCAL Salas primeiro pavimento ANOMALIA OU PATOLOGIA a) Acabamentos instalados antes da finalização da etapa anterior. b) Rodapés em contato com água da chuva. PROVAVEL CAUSA b) Execução inadequada, desorganização do processo de obra. GRAU DE RISCO Crítico: X Regular: Mínimo: ____	8	10	10	800	2	sim	não	não	não	sim	não	não	sim	
800	10

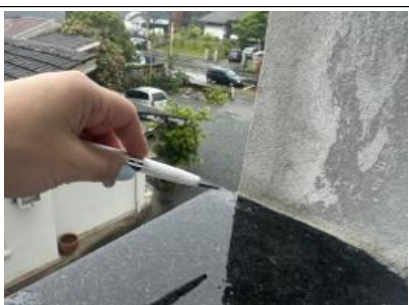
FOTOS 25, 26, 27 LOCAL Salas primeiro pavimento ANOMALIA OU PATOLOGIA a) Corte das pingadeiras incorreto, sem o canal de gotejamento nas pontas. PROVAVEL CAUSA a) Execução inadequada. GRAU DE RISCO Crítico: X Regular: Mínimo: ____	8	10	10	800	2	sim	não	não	não	sim	não	não	sim

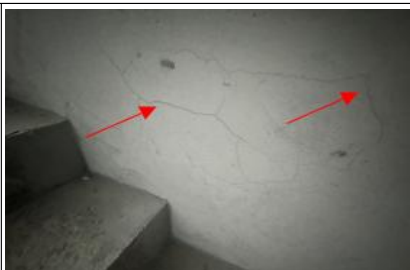
FOTOS 28, 29, 30 LOCAL Escadaria do primeiro para segundo pavimento. Parede ANOMALIA OU PATOLOGIA a) Fissura no reboco. PROVAVEL CAUSA a) Retração da argamassa GRAU DE RISCO Crítico: Regular: Mínimo: X	6	6	6	216	2	sim	não	não	não	sim	não	não	sim	
1000	12

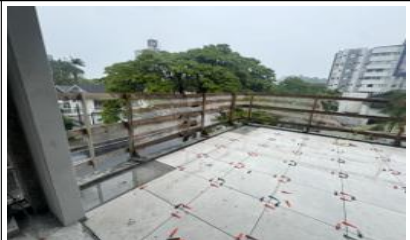
FOTOS 31 32, 33 LOCAL Escadaria do primeiro para segundo pavimento e segundo pavimento ANOMALIA OU PATOLOGIA a) Serviços executados sem a prevenção de segurança do trabalho. PROVAVEL CAUSA a) Ausência de fiscalização da empresa contratada. GRAU DE RISCO Crítico:X Regular: Mínimo: __	10	10	10	1000	2	sim	não	não	não	sim	não	não	sim

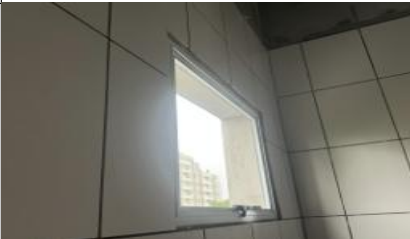
FOTOS 34, 35, 36 LOCAL Banheiros ANOMALIA OU PATOLOGIA a) Janelas instaladas com nível de altura que não corresponde ao projeto. PROVAVEL CAUSA a) Instalação dos azulejos após a instalação das esquadrias. GRAU DE RISCO Crítico:X Regular: Mínimo: __	8	10	10	800	2	sim	não	não	não	sim	não	não	sim	
640	14

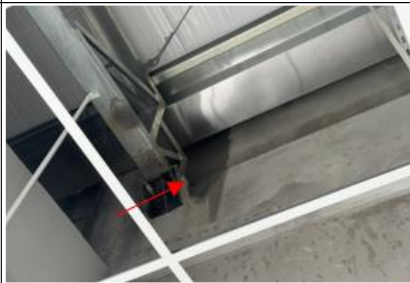
FOTOS 37, 38, 39 LOCAL Auditório ANOMALIA OU PATOLOGIA a) Infiltração nas paredes e rodapés. PROVAVEL CAUSA a) Falta de acabamento no telhado. GRAU DE RISCO Crítico:X Regular: Mínimo: __	8	8	10	640	2	sim	não	não	não	sim	não	não	sim	
640	15

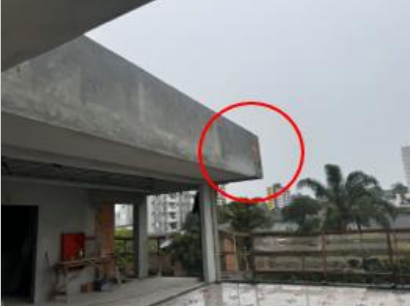
FOTOS 40, 41, 42 LOCAL Tereiro pavimento ANOMALIA OU PATOLOGIA a) 40 - Reboco danificado e incompleto. b) 41, 42 – Cobrimento inadequado da armadura. PROVAVEL CAUSA a) Execução inadequada GRAU DE RISCO Crítico:X Regular: Mínimo: __	8	8	10	640	2	sim	não	não	não	sim	não	não	sim	
800	16

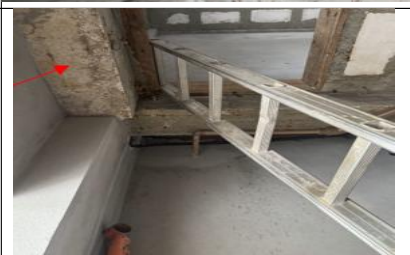
FOTOS 40, 41, 42 LOCAL Tereiro pavimento ANOMALIA OU PATOLOGIA a) 40 - Reboco danificado e incompleto. b) 41, 42 – Cobrimento inadequado da armadura. PROVAVEL CAUSA a) Execução inadequada GRAU DE RISCO Crítico:X Regular: Mínimo: __	8	10	10	800	2	sim	não	não	não	sim	não	não	sim
